## **СТУПЕНЬКИ ШАТАТЬСЯ НЕ ДОЛЖНЫ**

## **УСТРАНЕНИЕ ШУМОВ**

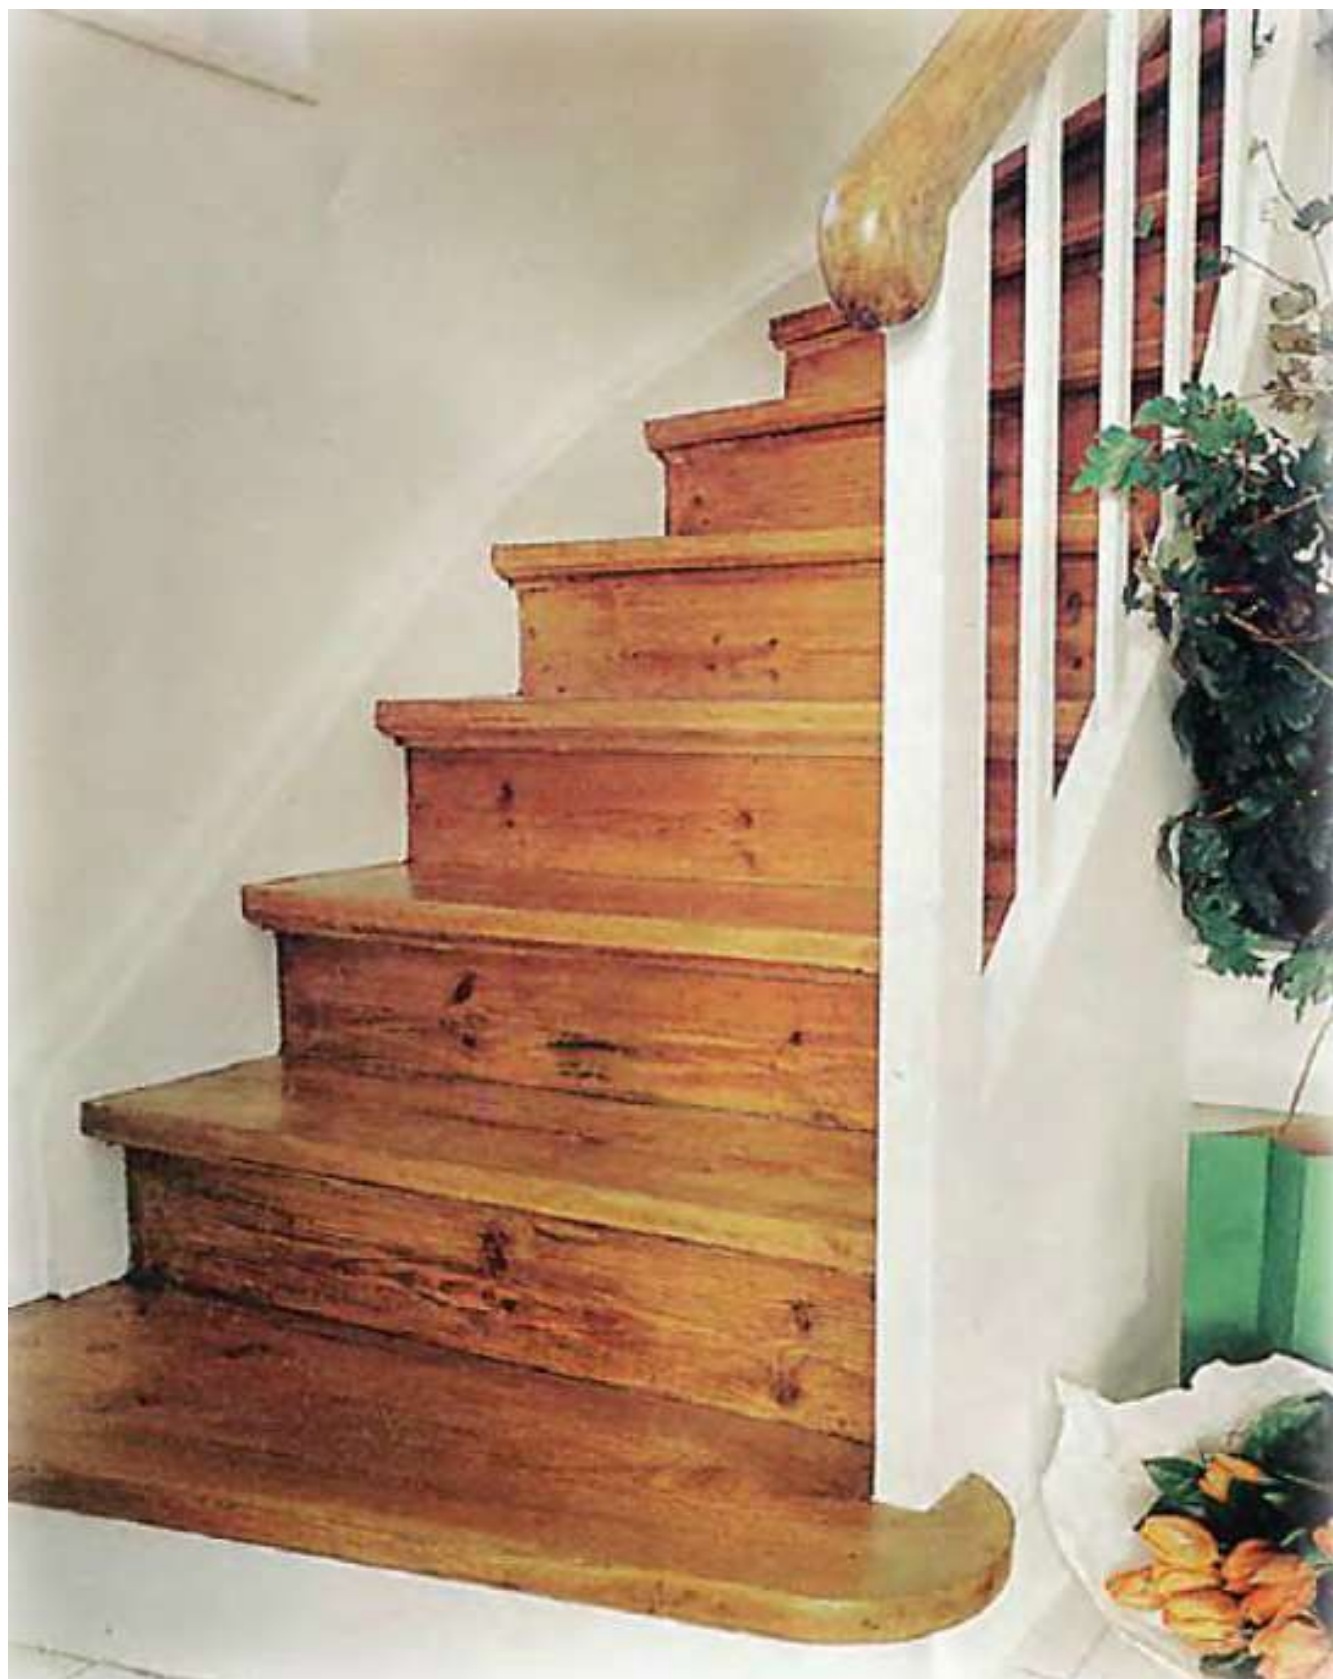
Скрипящие ступени и бросающиеся в глаза следы их износа говорят о том, что эта лестница требует основательного ремонта.
